**TOETSINGPLAN  
VERVANGINGSPLAN  
ABELEN  
“VOGELDIJK”**

**BTL Bomendienst**

| Datum | : 30 mei 2016 |
| Kenmerk | : 16.0106/MB |

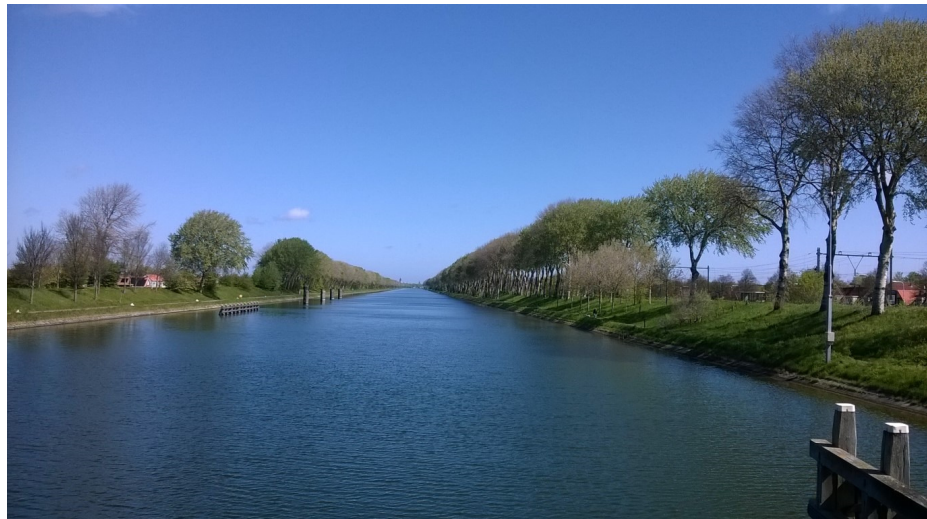
**Overzichtsfoto. De abelen aan de rechterzijde van het kanaal zijn onderzocht.**

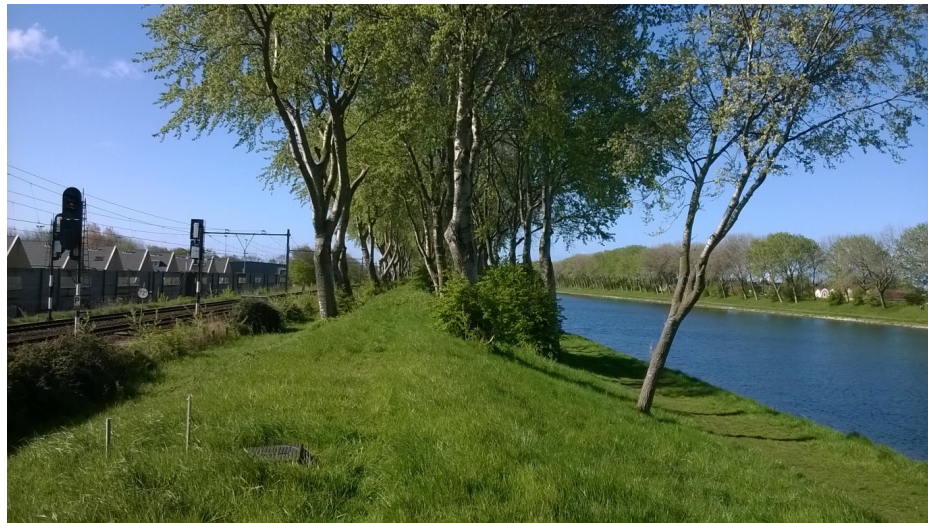
**Overzichtsfoto. Over het grootste deel van de laan bestaat deze uit drie rijen. Bij herplant in de toekomst wil men de rij het dichtst bij het spoor niet terug laten komen.**

**In het verleden zijn over de hele lengte van de laan open plekken ontstaan omdat groepen abelen zijn uitgevallen.**

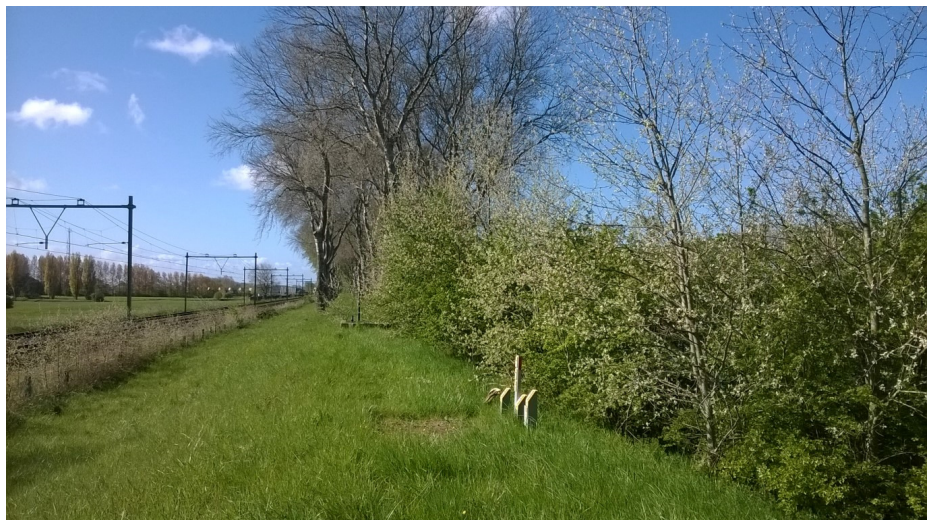
In het verleden zijn door diverse oorzaken abelen weggevallen waardoor er circa 6 open plekken zijn ontstaan verspreid over de totale lengte van de laan. Deze open plekken variëren in lengte van 16 tot 77 meter. Daarnaast zijn er over de totale lengte van de laan individuele bomen uitgevallen. Naar schatting is ongeveer 20% van de origineel aangeplante bomen inmiddels uitgevallen door diverse oorzaken. Momenteel zijn er nog 475 volwassen abelen aanwezig.

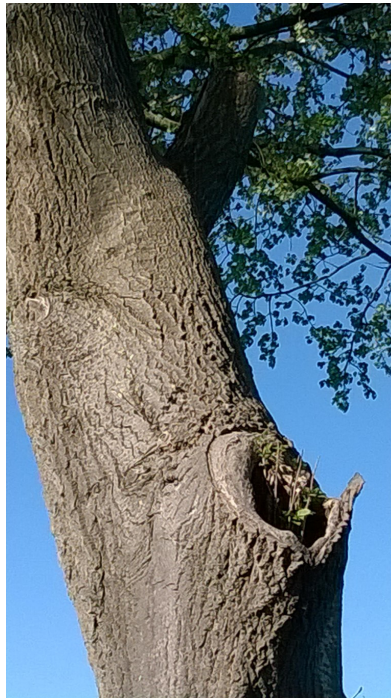
Foto links: In het verleden zijn bij veel bomen binnen de laan grote snoeiwonden gemaakt omdat de bomen te laat zijn opgesnoeid. Deze snoeiwonden vormen een invalspoort voor houtrot veroorzakende schimmels vormen. De levensduur van bomen met ingerotte snoeiwonden is korter dan bomen zonder grote snoeiwonden.

- Bij veel bomen komen grote snoeiwonden voor omdat op een te laat tijdstip de onderste dikke takken zijn verwijderd.
- Jaarlijks wordt de rij abelen die direct grenst aan het spoor middels de VTA – methode (Visual Tree Assessment) gecontroleerd op gebreken. Bomen met gebreken worden nader onderzocht met apparatuur om de risico's voor de omgeving te kunnen beoordelen. Elk jaar moeten er een aantal bomen om veiligheidsredenen gerooid worden.

- Jaarlijkse VTA controle alle te handhaven abelen
- Nader onderzoek van de veiligheid van bomen indien de VTA controle hiervoor aanleiding geeft (eventueel inzet resistograaf als alternatief voor de picus)
- Om de drie jaar snoei van de bomen waarbij gestart wordt in 2017
- Dode bomen die op de spoorweg kunnen vallen worden geknot, getopt of verwijderd zodanig dat deze niet op het spoor kunnen vallen.
- Bomen waarvan uit nader onderzoek blijkt dat ze een verhoogd risico voor de omgeving vormen worden gekapt.

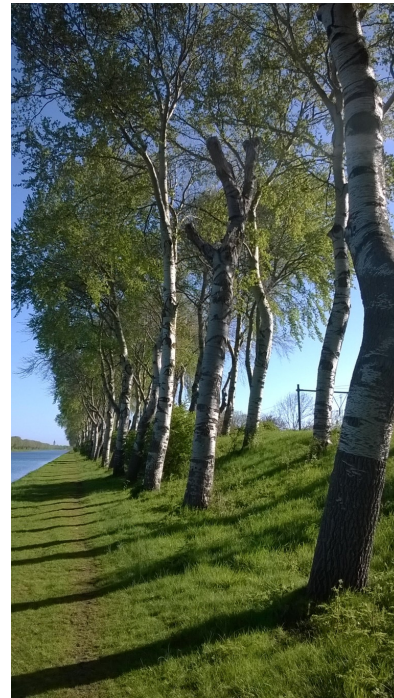
Foto rechts: Om onbekende reden is de kroon van de boom midden op de foto gekandelaberd (inkorten hoofdtakken tot 1 meter uit de hoofdstam)

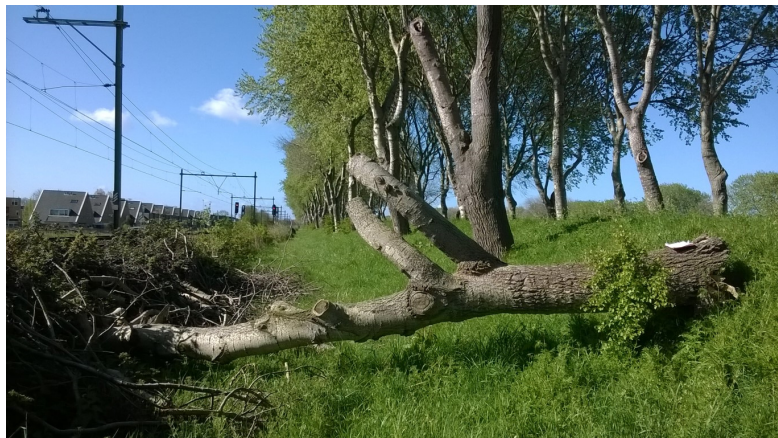
- Vorig jaar is één abeel, uit de rij het dichtst bij het spoor, onder maaiveld afgebroken en op het spoor gevallen. Deze boom is in 2015 gecontroleerd middels de VTA methode en destijds waren bovengronds geen afwijkingen geconstateerd.

**Boom met een rotte stamvoet die in 2015 op het spoor gevallen is.**

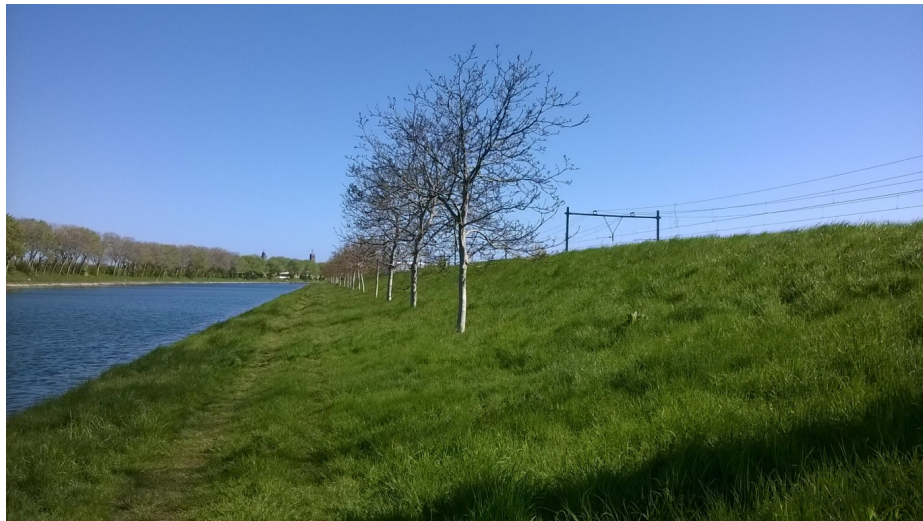
- De conditie van de noten is goed
- De leeftijd van de noten bedraagt circa 15 jaar
- De kroondiameter bedraagt 6 meter en de hoogte 6 meter
- De plantafstand is gemiddeld 10 meter
- De noten zijn beperkt gesnoeid, is er sprake van een snoeiachterstand.

Overzichtsfoto situering  
walnotenbomen.

Om beschadigingen aan de kroon in de toekomst te voorkomen is het enigszins opsnoeien gewenst met behoud van de habitus van de bomen. Geadviseerd wordt om in de toekomst regelmatig (om de 2 à 3 jaar) te snoeien om de snoeiwonden zo klein mogelijk te houden.

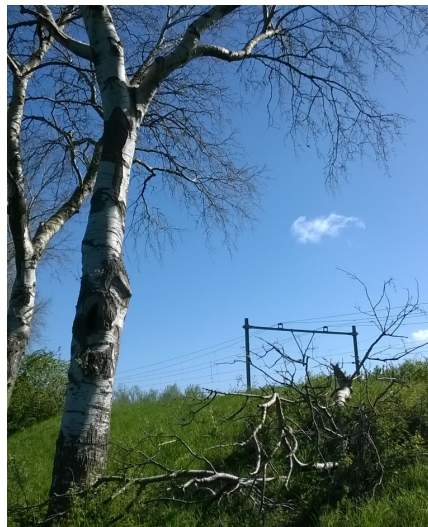
Bij populieren ouder dan 40 jaar komt breuk van gezonde takken voor, dit is een soort specifieke eigenschap. Hierdoor ontstaat een verhoogd risico op takbreuk. Tijdens het veldbezoek is extra gelet op dit verschijnsel. Uiteindelijk werd bij 4 van de 475 bomen (< 1 %) dit verschijnsel aangetroffen. Op korte termijn vormt dit geen reden voor vervanging. Het geeft echter wel aan dat een aantal bomen al wel in de fase is beland dat spontane breuk van gezonde takken voorkomt. Gezien de wens van een aantal betrokken (belangen)organisaties voor officiële openstelling van een deel van de dijk als wandelgebied neemt de gebruiksintensiteit onder de bomen toe. Hiermee ontstaat ook de noodzaak tot een hoger veiligheidsniveau van de abelen dan in het huidige gebruik. Het is reëel te stellen dat alleen al vanwege het soort specifieke verhoogde risico van takbreuk de bomen binnen 10 jaar vervangen moeten worden.

Abeel waar een gezonde tak is afgebroken.

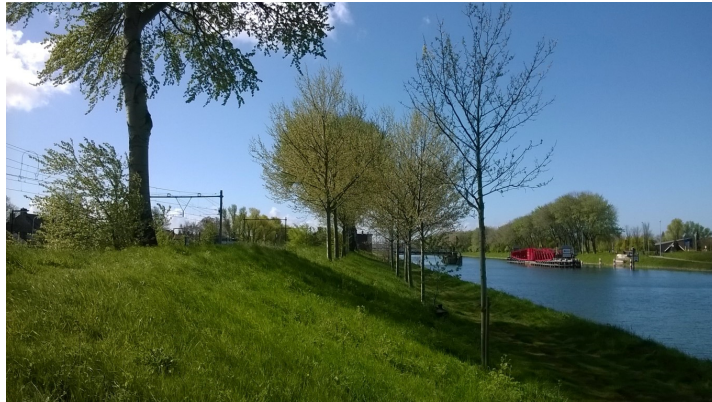
In het verleden is al een klein stukje van de laan vervangen op korte afstand van treinstation Vlissingen Souburg. Deze 14 bomen zijn geplant in 2005 in een plantafstand van 8 meter binnen de rij en 5 meter tussen de rijen. Dit kan als referentie dienen hoe de nieuwe aanplant er binnen 10 jaar na aanplant uit ziet.

Referentiebeeld nieuwe aanplant uit 2005.
